TRABAJOS DE EXCAVACIÓN ARQUEOLÓGICA EN EL ESPACIO QUE FUE CONVENTO DE SAN FRANCISCO. ÁVILA MARZO-ABRIL DE 2002

ARCHAEOLOGICAL EXCAVATION WORKS IN THE SPACE THAT WAS
ONCE THE CONVENT OF SAN FRANCISCO. AVILA MARCH-APRIL 2002

Francisco Javier Moreda Blanco
Rosalía Serrano Noriega
Ramón Gutiérrez Sánchez
Estudio de Arqueología FORAMEN S.L.
afestudio@arqueologiaforamen.com

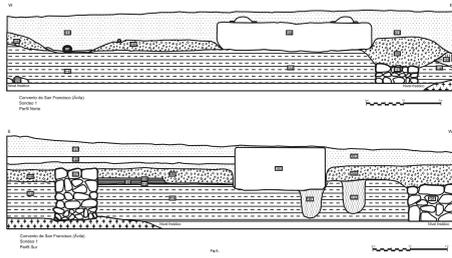
Fig. 5.- Sondeo 1: Perfiles Norte y Sur.

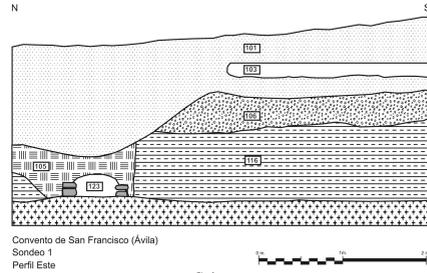
Fig. 6.- Sondeo 1: Perfil Este.

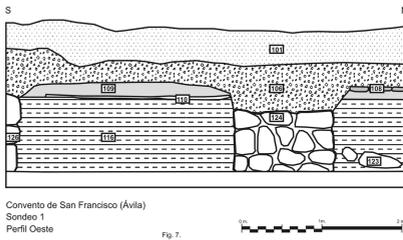
Fig. 7.- Sondeo 1: Perfil Oeste.

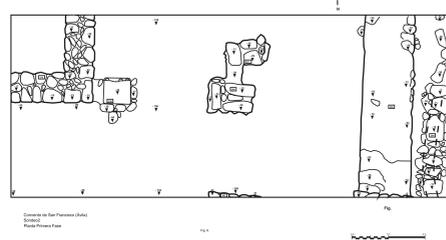
Fig. 8.- Sondeo 2: Planta general.

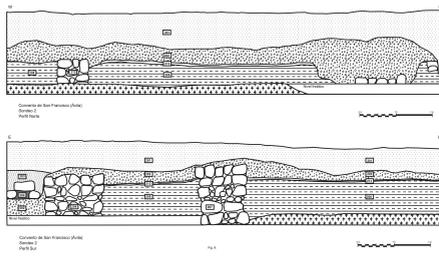
Fig. 9.- Sondeo 2: Perfiles Norte y Sur.

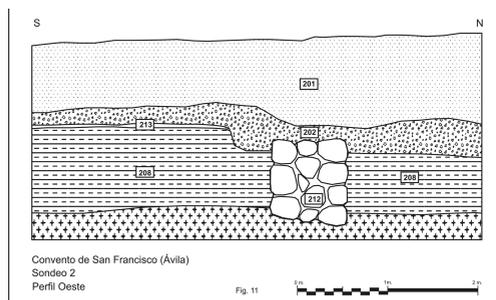
Fig. 11.- Sondeo 2: Perfil Oeste.

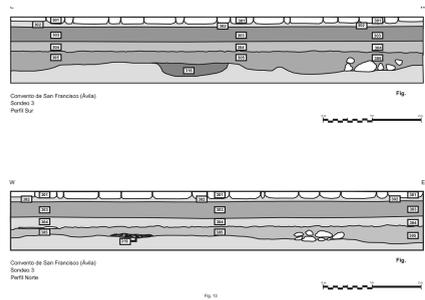
Fig. 13.- Sondeo 3: Perfiles Norte y Sur.

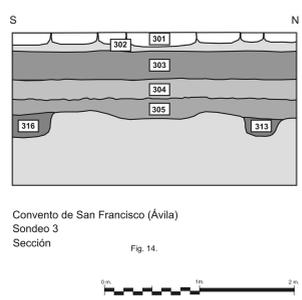
Fig. 14.- Sondeo 3: Sección Norte-Sur, zona central del sondeo.

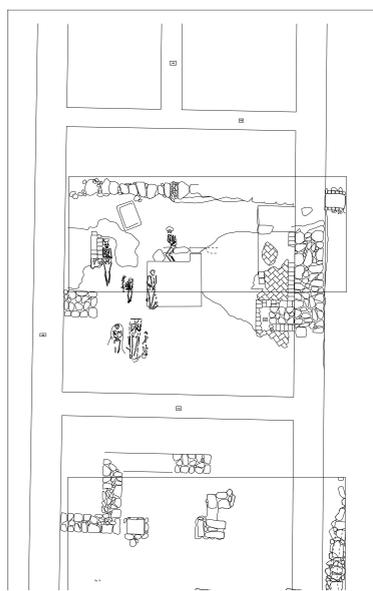
Fig. 15.- Planta general de los sondeos 1, 2 y seguimiento, una vez finalizada la excavación.

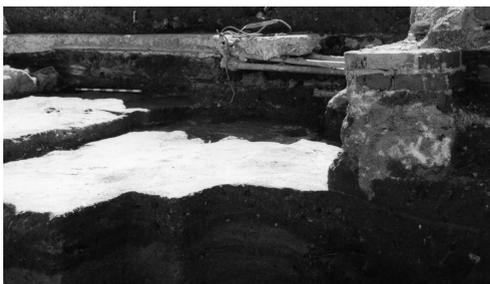
Lám. II. 1.- Sondeo 1: Restos de las tuberías e instalaciones de la fuente ornamental, UU.EE. 103/104.

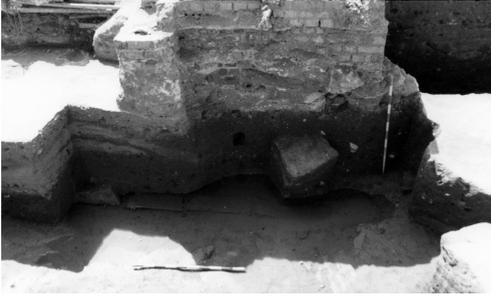
Lám. II. 2.- Sondeo 1: Restos de la fuente y cómo se incluye profundamente en el entorno, destruyendo y alternando gran parte del yacimiento.

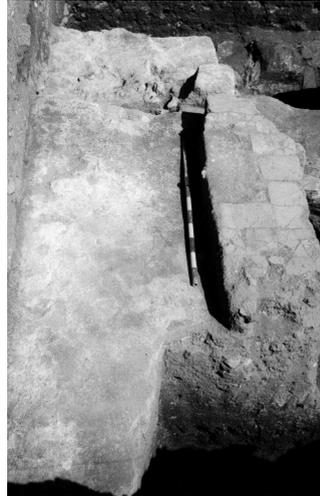
Lám. III. Sondeo 1: Detalle del pavimento U.E. 108 y la capa blanca de cal y arena, U.E. 110.

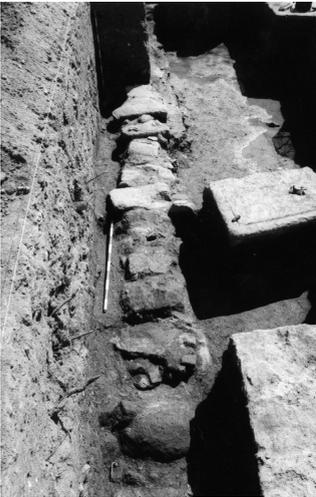
Lám. IV. Sondeo 1: Vista de la canalización U.E. 123, que discurría paralela al perfil Norte.

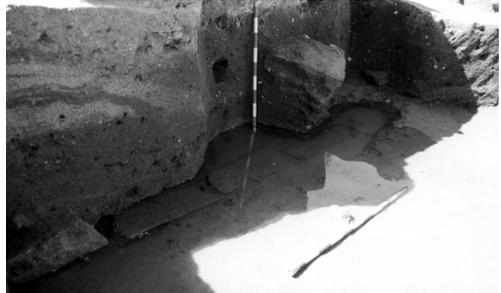
Lám. V. 1.- Sondeo 1: Canalización U.E. 125, bajo el nivel freático.

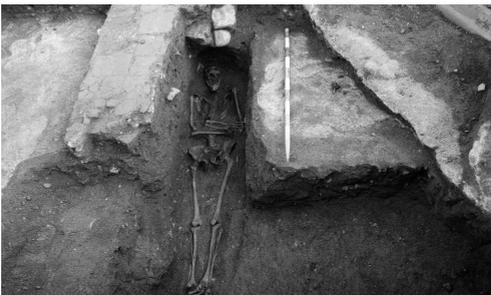
Lám. V. 2.- Sondeo 1: Vista general de la zona Este del sondeo. En ella se aprecia cómo la inhumación U.E. 113 perfora la capa blanca, U.E. 110.

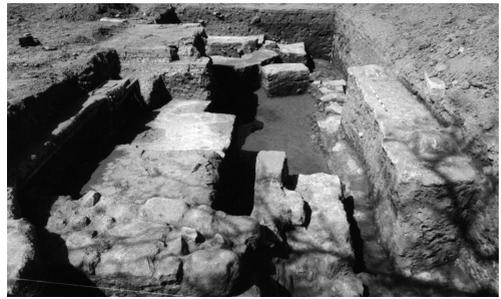
Lám. VIII.- 2. Sondeo 1: Vista general del sondeo desde el Oeste, una vez concluidos los trabajos. En primer término, el muro de cierre U.E. 107 y el contrafuerte U.E. 111.

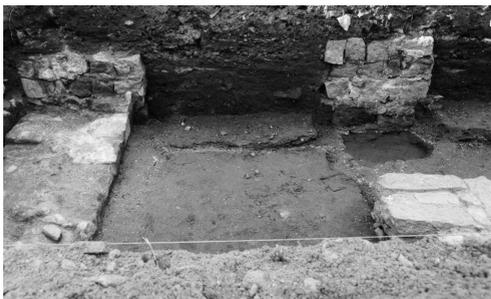
Lám. IX. 1.- Sondeo 2: Vista del extremo Este del sondeo. A la izquierda, muro de cierre 106. Arriba, en perfil, U.E. 207 (contrafuerte). Abajo, en primer término, U.U.EE. 209/211.

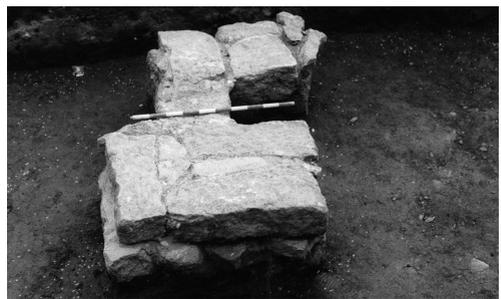
Lám. IX. 2.- Sondeo 2: Detalle de las zapatas U.U.EE. 209/211.

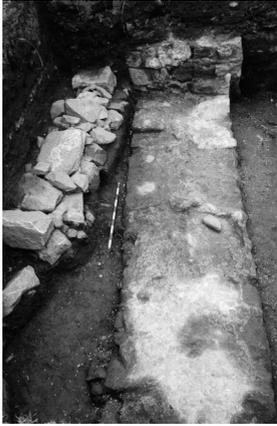
Lám. X. 1.- Detalle del muro de cierre U.E. 206 y de la canalización U.E. 204 (aún con la tapa).

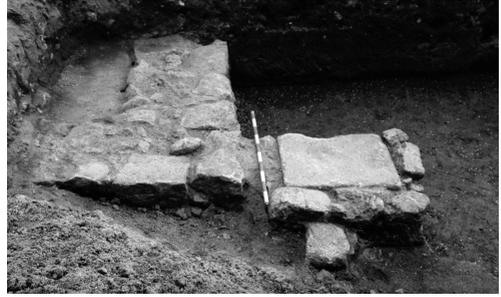
Lám. XI.- 1. Sondeo 2: Zona Oeste. Estructura en ángulo, U.E. 212 y zapata, U.E. 210.

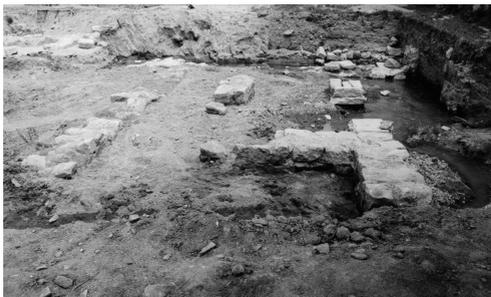
Lám. XII. 2.- Seguimiento: Vista del muro U.E. 212 del que se documentó un nuevo tramo, con dirección Este-Oeste. A la izquierda, restos de un nuevo muro de compartimentación, U.E. 138.

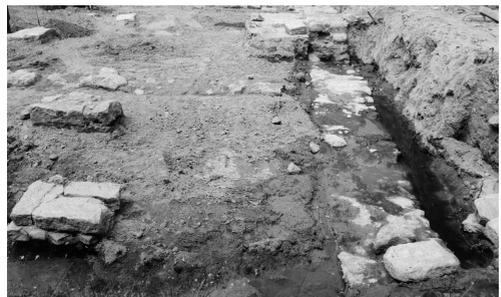
Lám. XIII. 1.- Seguimiento: Vista general desde el Sur en la que se aprecia el muro de cierre al Este del complejo. Se ve cómo entra en contacto la U.E. 107 con la U.E. 206.

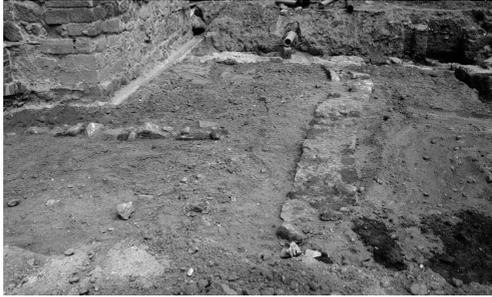
Lám. XIII. 2.- Seguimiento: Vista general del extremo Norte de la excavación con las estructuras Este-Oeste en primer término (U.E. 139) y Norte-Sur (U.E. 140).

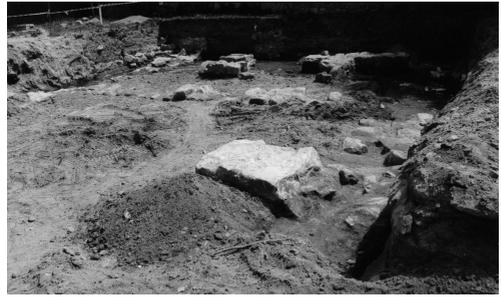
Lám. XIV. 1.- Seguimiento: Detalle del muro de cierre al Oeste, U.E. 136.

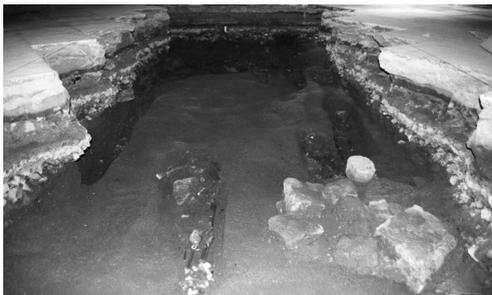
Lám. XVI.- Sondeo 3: Vista general, una vez concluidos los trabajos. Se aprecia cómo las fábricas recientes de los suelos alcanzan prácticamente el sustrato natural.
